Rapport de Thermographie Infra Rouge

Maître d'ouvrage : Mairie de Chonas l'Amballan

Objet de l'étude : Bâtiments de la Mairie

Réf. Projet	Rév.	Date	Description	Auteur	Validation
Chonas-01	IR1	05/10/2010	Rapport thermographie	Marcel Guillen

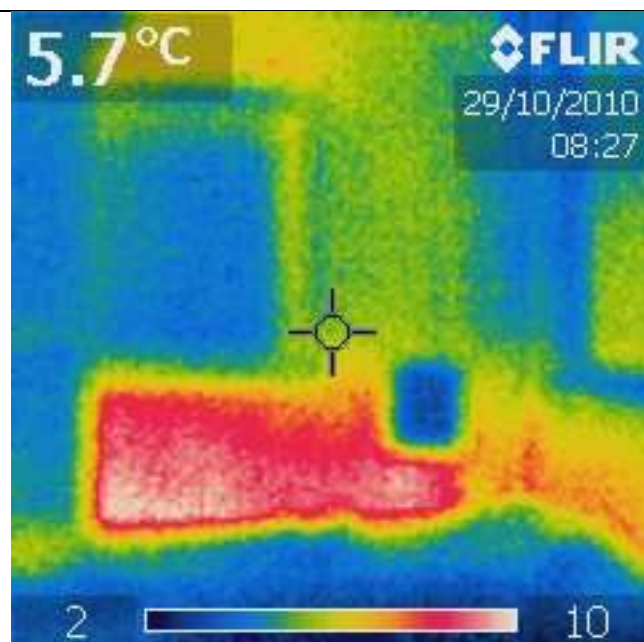
Le radiateur en fonte est visible à travers le mur en pierre

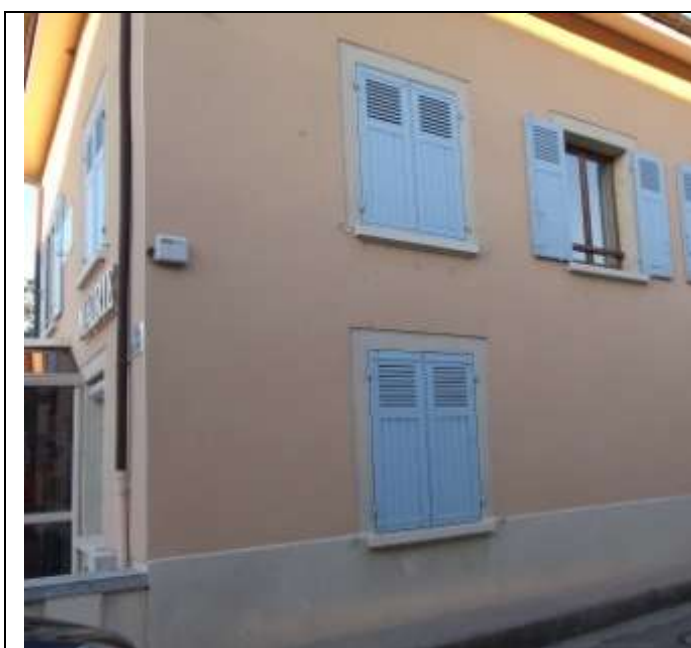
Menuiserie en bois très usagées

- Le changement des fenetres.les plus usagées

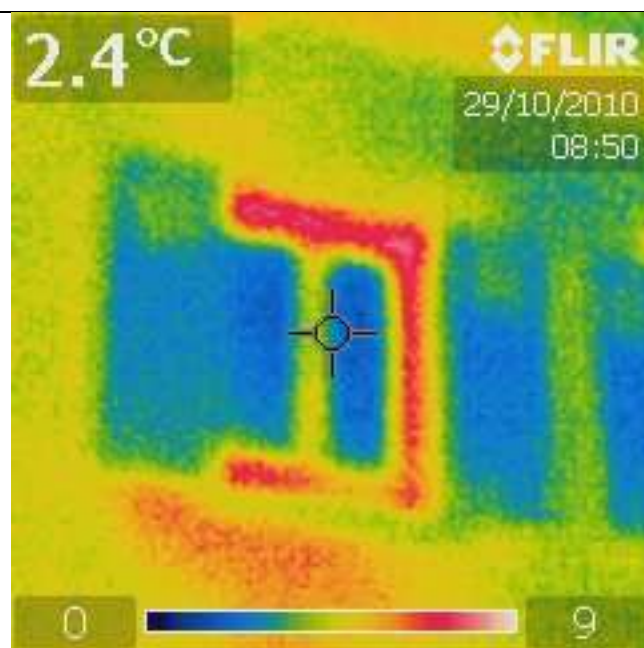
Déperdition par les cadres des menuiseries

- L'isolation thermique des murs extérieurs
- Le remplacement de l'ensemble des fenêtres par des menuiseries performantes

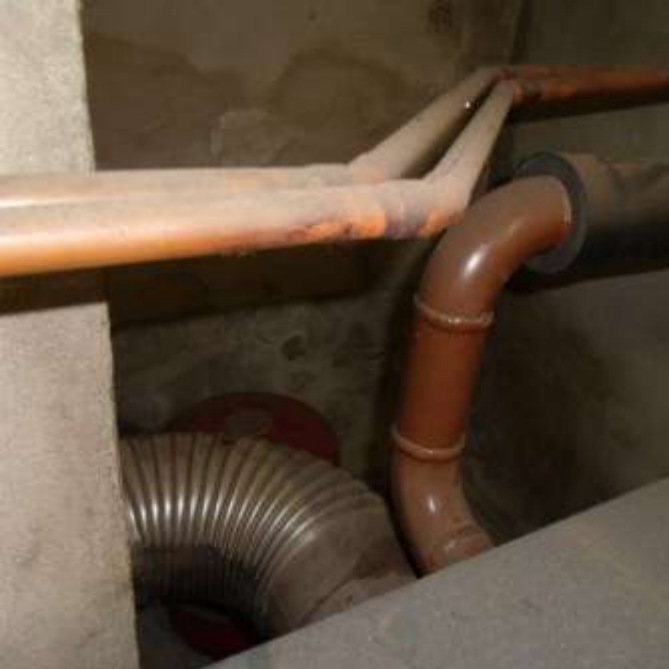
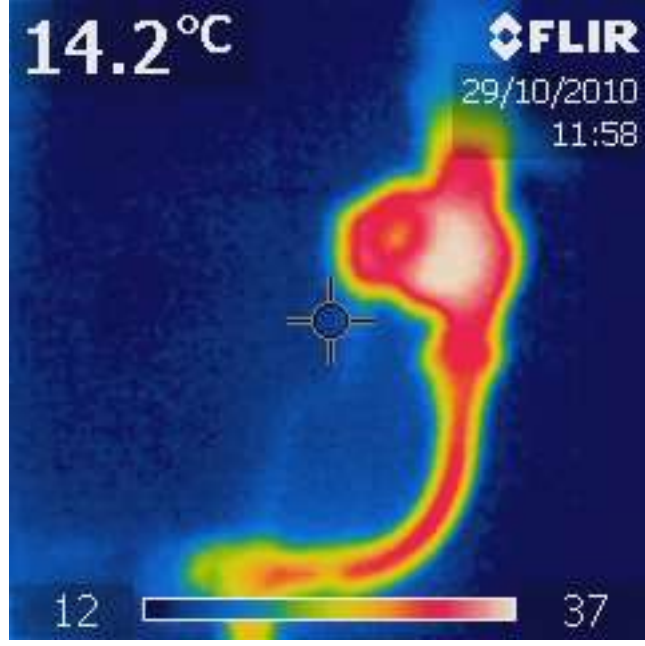
A thermal image from a FLIR camera showing the same pipes. The image is color-coded by temperature, with a scale from 12°C (blue) to 37°C (red). A large red and yellow area indicates a significant heat leak from the pipes. The text '14.2°C' is displayed in the top left, and the FLIR logo, date '29/10/2010', and time '11:58' are in the top right. A crosshair is centered on the heat leak.
<p>Chaufferie mairie, tuyauterie départs chauffage.</p>	<p>Des élément de tuyauterie ne sont pas isolés</p>
